# Arktinen tie-tutkimusohjelma 1985-1990

## Seuranta- ja loppuraportti

Tiehallinnon selvityksiä 21/2002

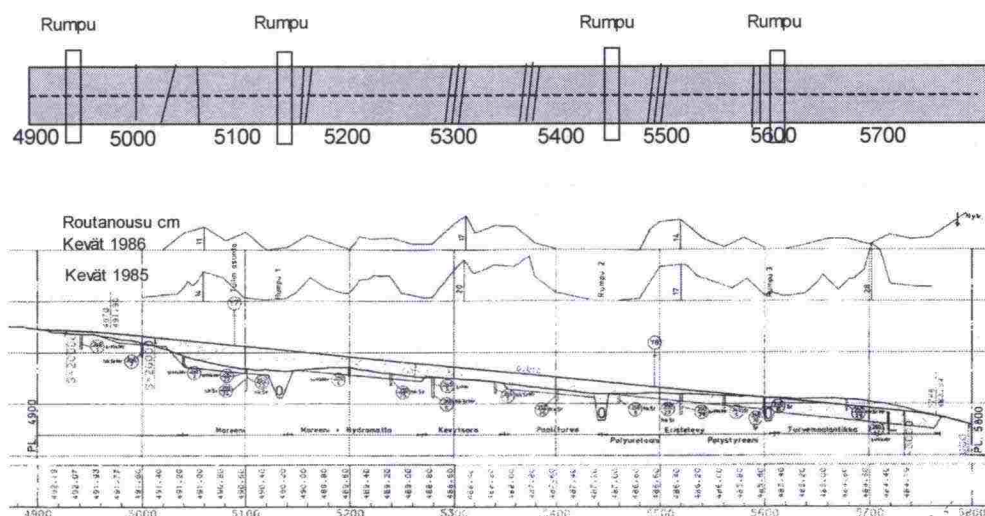
Tullin koekohteen päällystevauriot keväällä 1985 ja pituusleikkaus on esitetty kuvassa 5. Samassa kuvassa on esitetty tien routanousuprofiili keväällä 1985 ja 1986. Routanousu oli suurimmillaan yli 200 mm ja se vaihteli voimakkaasti. Vanhan tien rumpupaikoilla tie ei routinut. Talven 1984-85 pakkasmäärä oli Kilpisjärven säähavaintoaseman mukaan noin 54 000 Kh ja talven 1985-86 pakkasmäärä noin 52 000 Kh. Koerakenteet mitoitettiin koeosuuden suurimman routanousun mukaan. Routimiskertoimen ja routanousun vuorosuhdetta havaintotalven pakkasmäärällä 54 000 Kh ja päällysrakenteen paksuudella 1 ja 1,5 metriä on esitetty kuvassa 6 (Saarelainen 2001).

Kuva 5. Tulli. Koerakenteiden pituusleikkaus ja sijainti. Yläosassa tien keskilinjan routanousu keväällä 1985 (ylempi profiili) ja 1986.

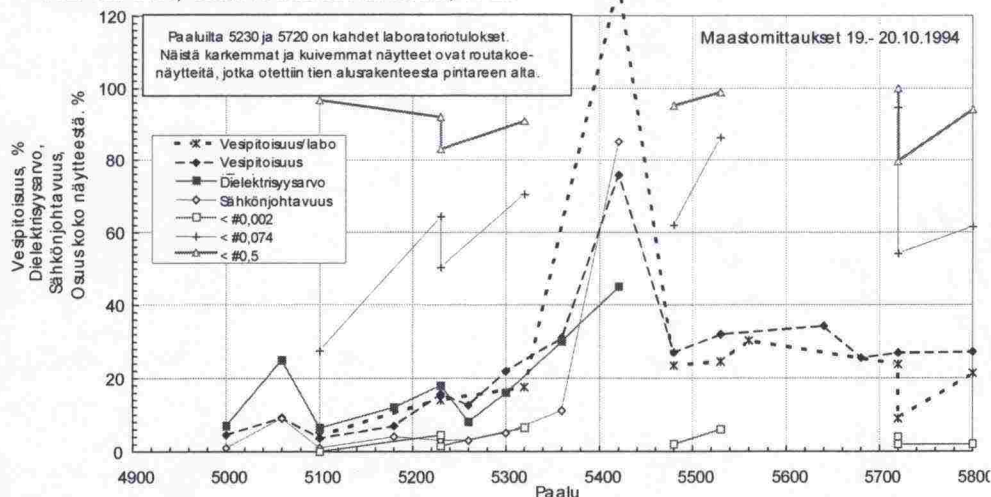
Tullin koeosuuden pohjamaata tutkittiin uudelleen syksyllä 1994 maanäyte-tutkimuksin ja kenttämittauksin. Tuloksia on esitetty kuvassa 9. Rakeisuus-tutkimusten mukaan pohjamaa oli pääasiassa silttiä. Paalulla noin 5420 oli pohjamaan pinnassa soistuma, joka näkyy korkeina vesipitoisuuksina. Vesi-pitoisuudet määritettynä Troxler-laitteella ja laboratoriossa näytteestä vas-taavat kohtuullisesti toisiaan. Edelleen dielektrisyys määritettynä pistemitta-uksella kentällä korreloi vesipitoisuuden kanssa.

Kuva 9. Tullin routavaurio-osuus. Pohjamaan ominaisuuksia määritettynä si-vujojan luiskasta syksyllä 1994.

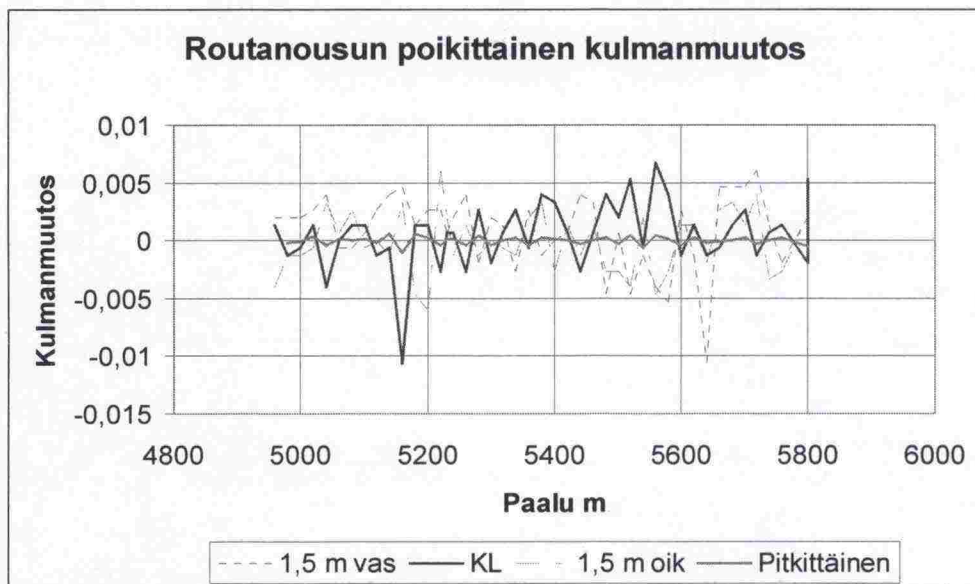
Tullin koetien päällystevauriot keväällä 1997 on esitetty kuvassa 17. Sen mukaan vauriot olivat poikkihalkeamia, joista merkittävä osa sijoittui koerakenteiden muutoskohtiin. Pituushalkeamia ei Tullin päällysteessä havaittu. Kuvassa 16 on esitetty routanousuvaaitusten perusteella lasketut poikittaiset kulmanmuutokset ja kuvassa 18 pitkittäiset kulmanmuutokset.

Kuva 18. Tulli. Kevään 1997 routanousun perusteella määritetty poikittainen kulmanmuutos.

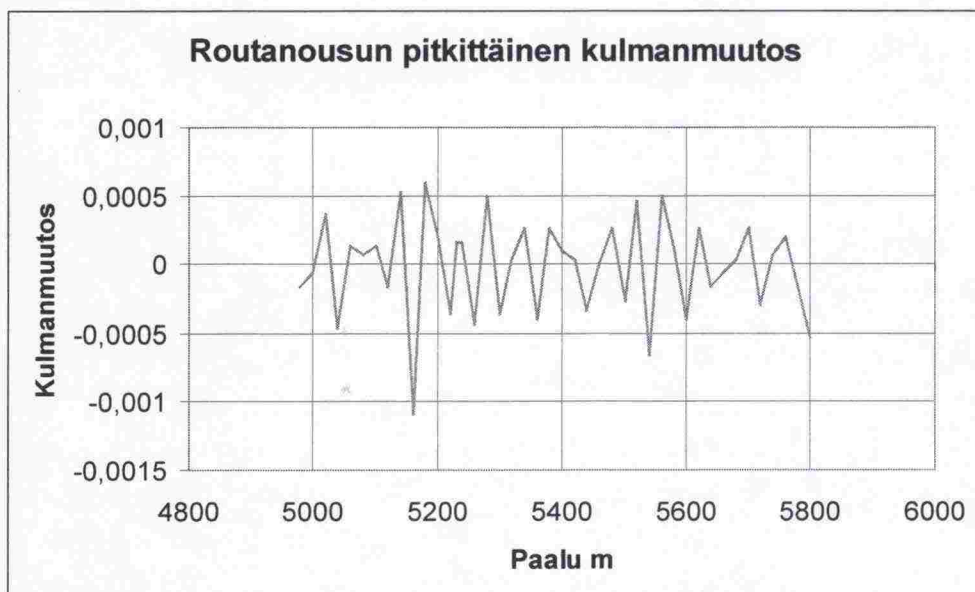
Kuva 19. Tulli. Kevään 1997 routanousun perusteella määritetty pitkittäinen kulmanmuutos.

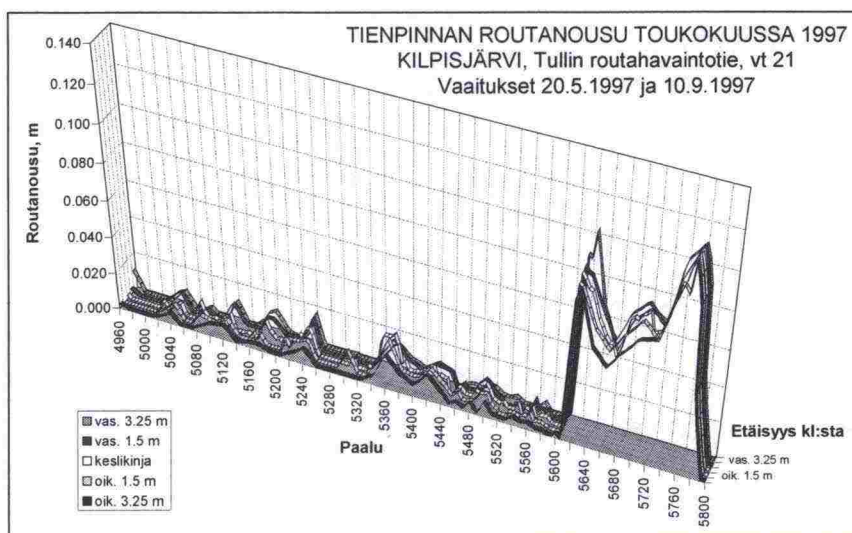
Kuvissa 20 - 21 on esitetty routavaaitusten tuloksia keväällä 1996, 1997 ja 1998. Todettiin, että routanousu oli alle 50 mm lukuun ottamatta turvemaa-laatikko-osuutta, jonka routanousu oli edelleen 50-100 mm.

Kuva 20. Tullin koeosuuden routanousu keväällä 1997.

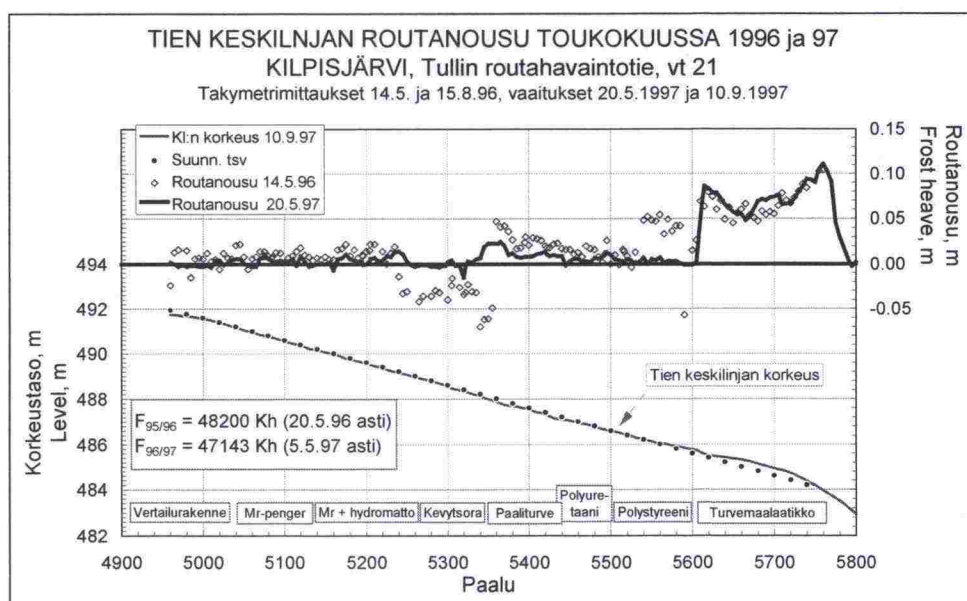
Kuva 21. Tullin koeosuuden routanousuprofiili keväällä 1996 ja -97.

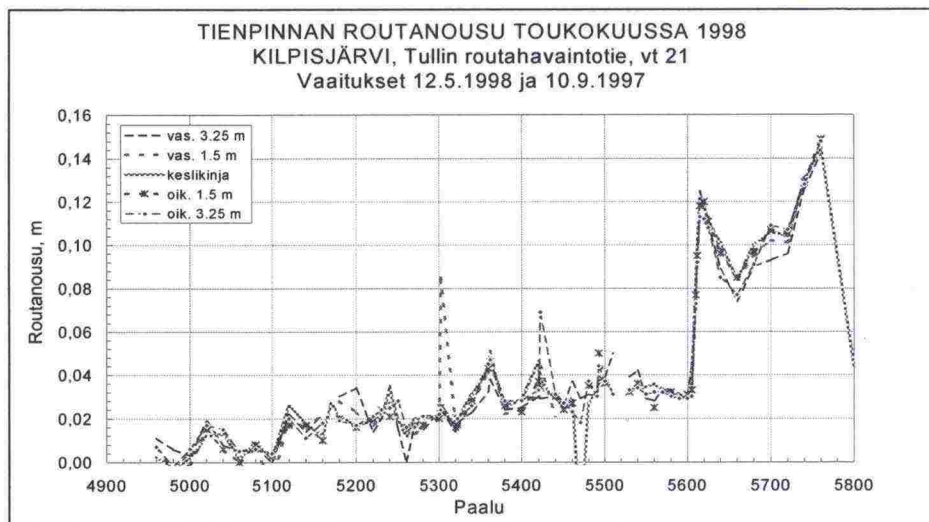
Kuva 22. Tullin koeosuuden routanousuprofiili keväällä 1998.

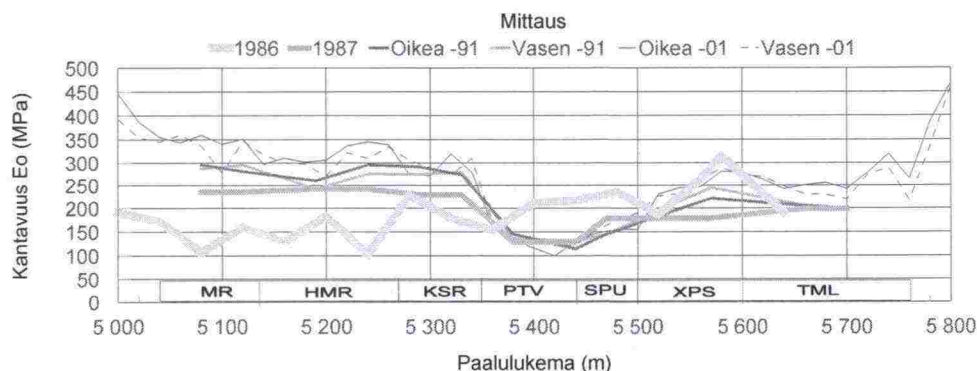
laitteella (liite 2). Tavoitekantavuus saavutettiin levykuormituslaitteella mitattuna jo rakentamisen jälkeen muilla osuuksilla paitsi paaliturverakenteella, missä kesäkantavuus oli noin 130 MPa. Pudotuspainomittausten mukaan rakenteessa oli havaittavissa kantavuuden kasvua 1990-luvulla. Paaliturveosuuden kantavuudet olivat alhaisia koko ajan (vrt. kuva 24).

Kuva 24. Kesäkantavuusmittausten tuloksia vuosilta 1987, 1991 ja 2001.

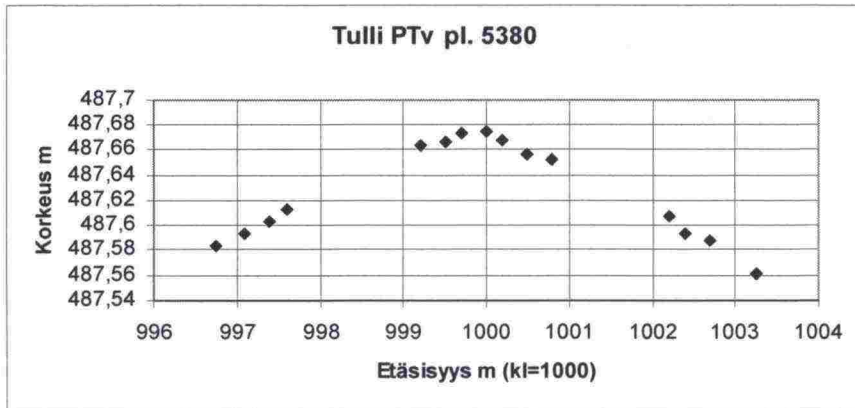
Syksyllä 1998 ilmoitettiin, että paaliturveosuudella oli havaittu päällysteen urautumista. Samaan aikaan oli käynnissä maanajo Kilpisjärvellä tehtävään tierakennustyöhön liittyen. Tiellä tehtiin päällysteen urautumisen vaaitus poikkileikkauksittain loppusyksyllä, ennen maan jäätymistä. tyypillisiä profiileja on esitetty kuvissa 25 - 26. Niiden mukaan voitiin havaita, että suurin uran syvyys oli noin 14 mm paaliturveosuudella. Muuallakin havaittiin urautumista, mutta vähemmän (kuva 27 - 28). Urautuminen lienee tapahtunut turvekerroksen yläosassa tai jakavan kerroksen alaosassa. Urasyvyyden keskiarvoa eri koerakenteilla on esitetty kuvassa 28. Sen mukaan suurin ulkouran keskiisyvyys oli paaliturverakenteella, polyuretaanirakenteella ja maalaatikoturverakenteella.

Kuva 25. Tulli, paalu 5380 (Paaliturve). Poikkileikkausvaaitus syksyllä 1998.

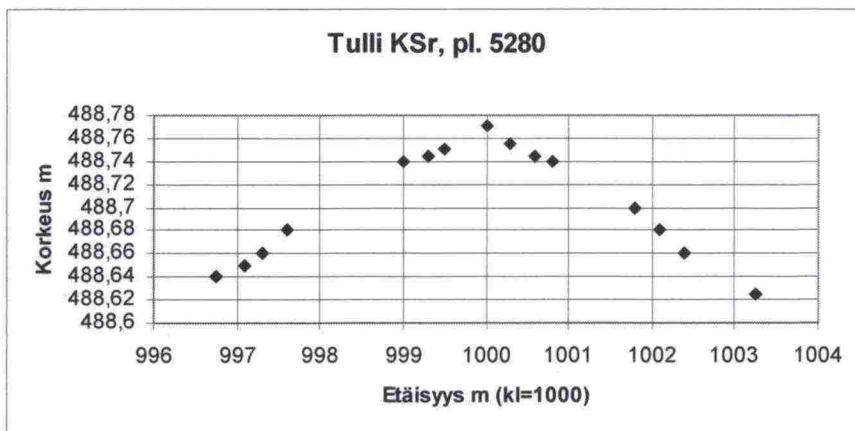
Urautuminen vaaittiin pyöräurien kohdalla. Tällainen, kapeahko ura syntyy pienellä syvyydellä päällysteen alla. 0,5-1 metrin syvyydellä tapahtuva urautuminen aiheuttanee laajemman painuman. Näin ollen havaittu urautuminen kuvastanee pääasiassa pintakerrosten deformaationkestävyyttä.

Kuva 26. Tulli, paalu 5280 (Kevytsora). Poikkileikkausvaaitus syksyllä 1998.

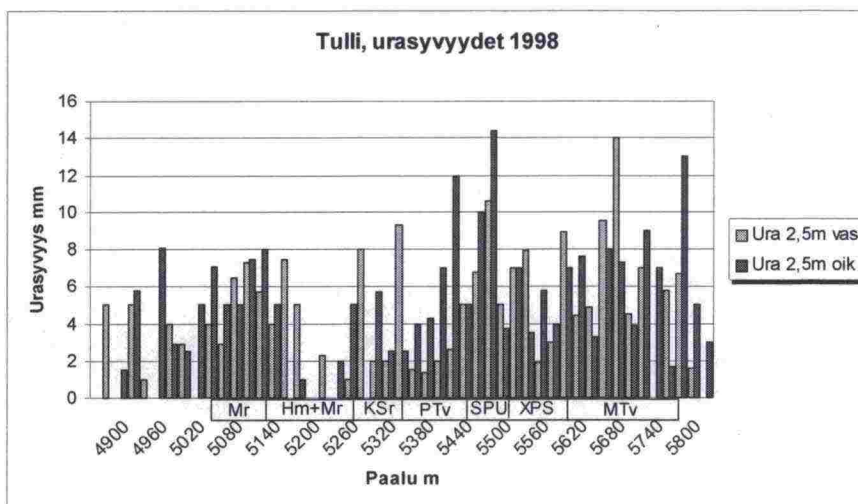
Kuva 27. Tulli. Uraisyvyys oikeassa ja vasemmassa ulkourassa syksyllä 1998.

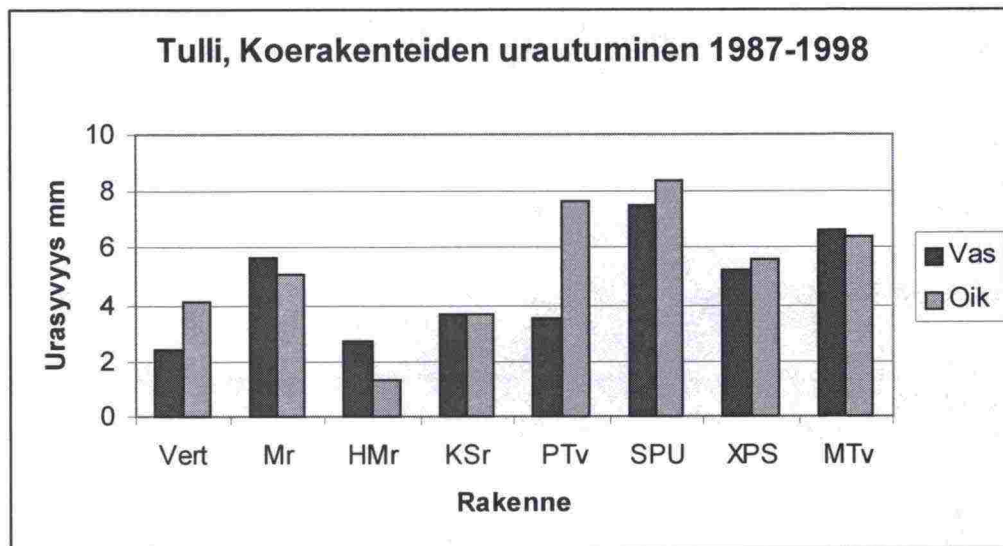
Kuva 28. Tulli. Oikean ja vasemman ulkouran keskisyvyys eri rakenteilla.

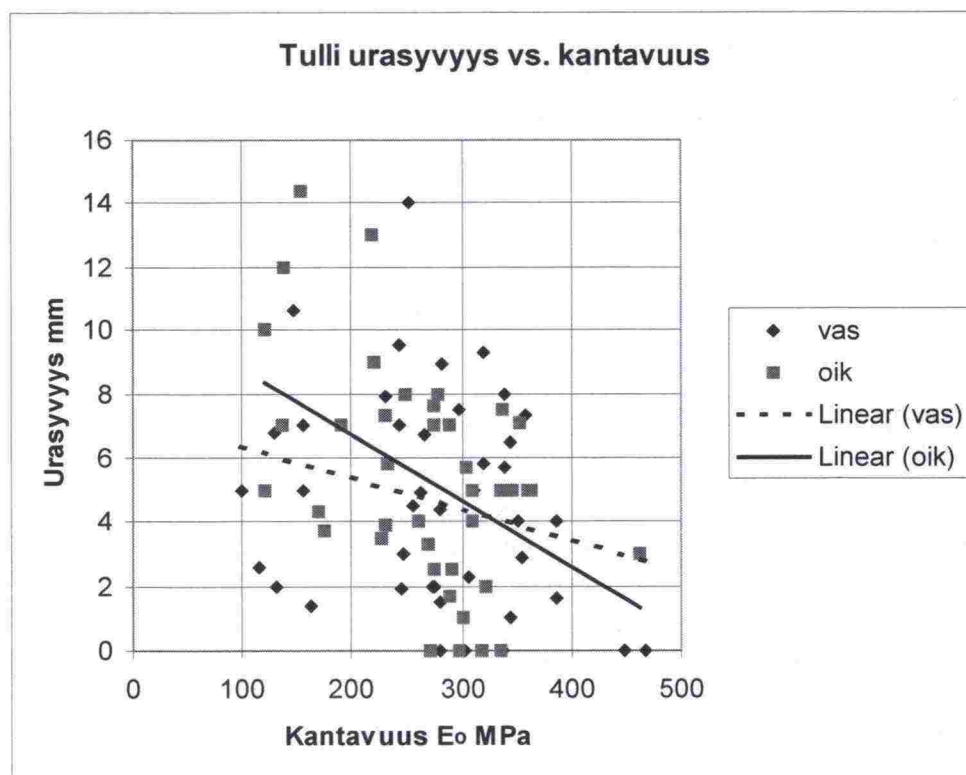
Kuva 29. Tulli. Ulkouran syvyys kantavuuden suhteen.

Kuvan 29 mukaan urasyvyys vaihteli eri kantavuustasoilla suuresti. Kuitenkin havaittiin, että urasyvyys keskimäärin pieneni kantavuuden kasvaessa molemmilla kaistoilla.

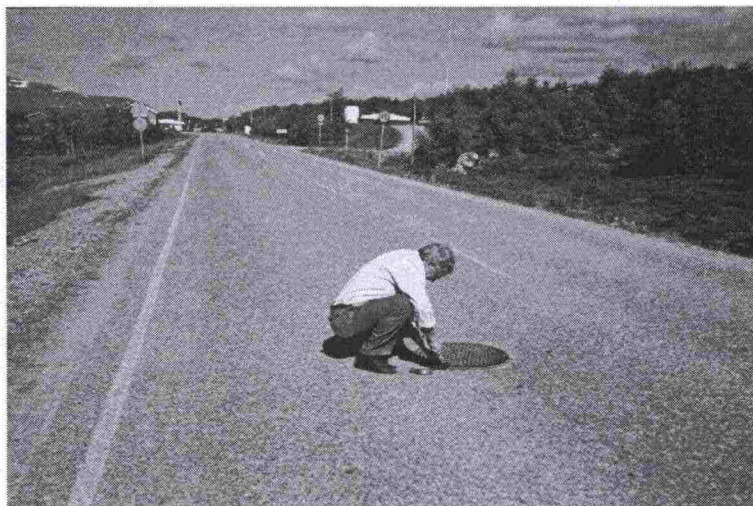
Kaivojen kannet olivat painuneet pintaa alemmaksi, joten ne jouduttiin purkamaan syksyllä 2000. Todettiin, että kaivoissa olleiden painumatarkistimien korkeudet oli vaaittava tienpinnan suhteen. Tämän työmaa teki ennen purkua siten, että tien pinnan taso kaivon vierellä sekä kaivon kehyksen yläpinnan taso vaaittiin, ja painumamittarien sekä niiden suojaputkien yläpään korkeudet kehyksen yläpinnasta mitattiin.

Syyskuussa 2001 todettiin, että osuus oli edelleen päällystämättä, ja vain kaivojen kohdat oli paikattu. Käynnin aikana Tullin koeosuudella tehtiin kantavuusmittaukset Tieliikelaitoksen KUAB-pudotuspainolaitteella.

*Kuva 30. Tullin routasuojauskohde. Päälyste moreenirakenteen kohdalla ja tarkastuskaivon kansi.*

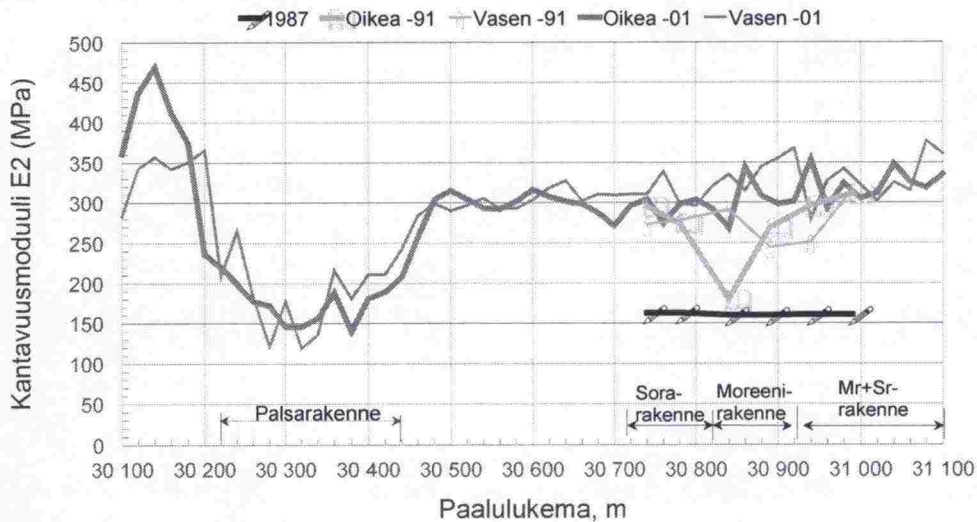
Pinnan kantavuus oli levykuormitusten mukaan rakentamisen jälkeen noin 160 MPa. Pudotuspainomittauksilla saatiin kantavuudeksi 250-300 MPa vuonna 1991. Vuonna 2001 kantavuudet olivat välillä 270-350 MPa. Voitiin

näin todeta, että rakenteiden kantavuus on ajanmittaan pysynyt ennallaan tai parantunut. Urautumista ei pinnassa ole mitattu, muttei myöskään raportoitu. Päällysten epätasaisuus, joka havaittiin rakentamisen jälkeen, ei muuttunut ennen uudelleenpäällistystä.

Kuva 36. Peera. Tienpinnan kantavuusmittaustulokset Routavaurio-osuuksilla ja palsarakenteella.

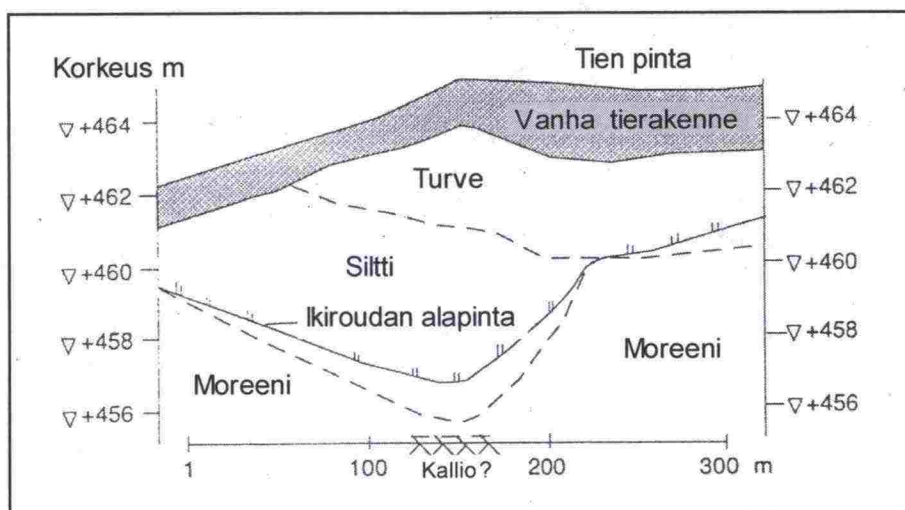
Koekohde sijaitsi suoalueen reunassa, jossa oli havaittavissa muitakin palsakumpuja. Ikiroudan alapinta oli tutkimusten mukaan noin 7-8 metrin syvyydessä (kuva 42). Vanhan tierakenteen alla oli sulanut turvetta noin 2 metriä. Ikiroudan pinnalla oli jäätyntä turvetta noin 1-2 metrin paksuudelta, ja alla oli jäätyntä siltti, joka syvemmillä muuttui moreeniksi. Kallion pinta oli luotausten mukaan noin 10 metrin syvyydessä.

Kuva 42. Vanhan tierakenteen pituusleikkaus Peeran palkan koeosuudella.

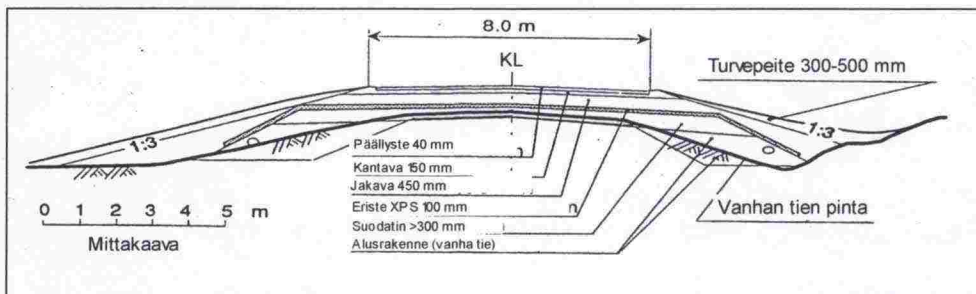
Kuva 44. Tierakenteen poikkileikkaus Peeran palsalla.

Lämpöeriste, 100 mm suulakepuristettua polystyreeniä (XPS), peitettiin jakavan kerroksen yläosalla ja kantavalla kerroksella sekä päällystettiin öljysoralla. Alapuolelle tehtiin tasauskerros sorasta. Vanhan tien rakennekerrokset levitettiin alusrakenteelle, jossa ne tasasivat ja viivyttivät sulamisen etenemistä eristeen alla. Tien sivulla luiskaan levitettiin turvekerros 0,3-0,5 metriä sulamisen rajoittamiseksi kesäaikana. Öljysora sekoitettiin käyttäen kiviaineksena vaaleata kvartsiittimursketta.

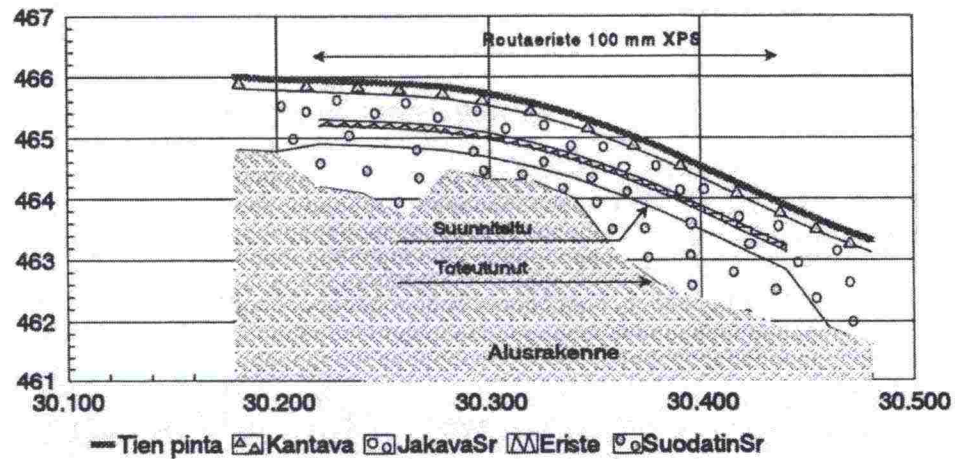
Kuva 45. Peera, palsa. Tierakenteen pituusleikkaus.

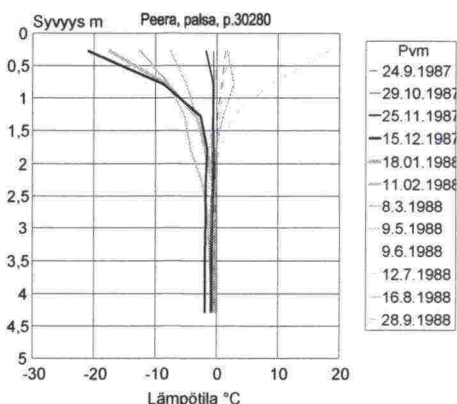
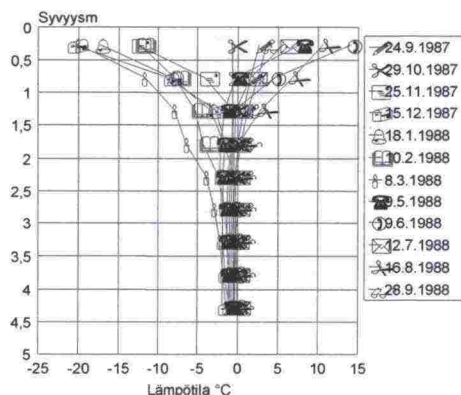
Lämpötilojen vaihtelua routautumis- ja sulamiskaudella 1987-88 on esitetty kuvassa 47. Routautumista ja sulamista samalla ajalla on esitetty kuvassa 48. Havaintojen mukaan rakenne routautui ikeiroudan pintaan asti. Sulaminen eteni 2-2,4 metrin syvyyteen tien pinnasta, kun päällysrakenteen paksaus oli 2-2,2 metriä.

Kuva 47. Mitatut lämpötilaprofiilit Peeran palsa koerakenteella routautumis-sulamiskaudella 1987-88.

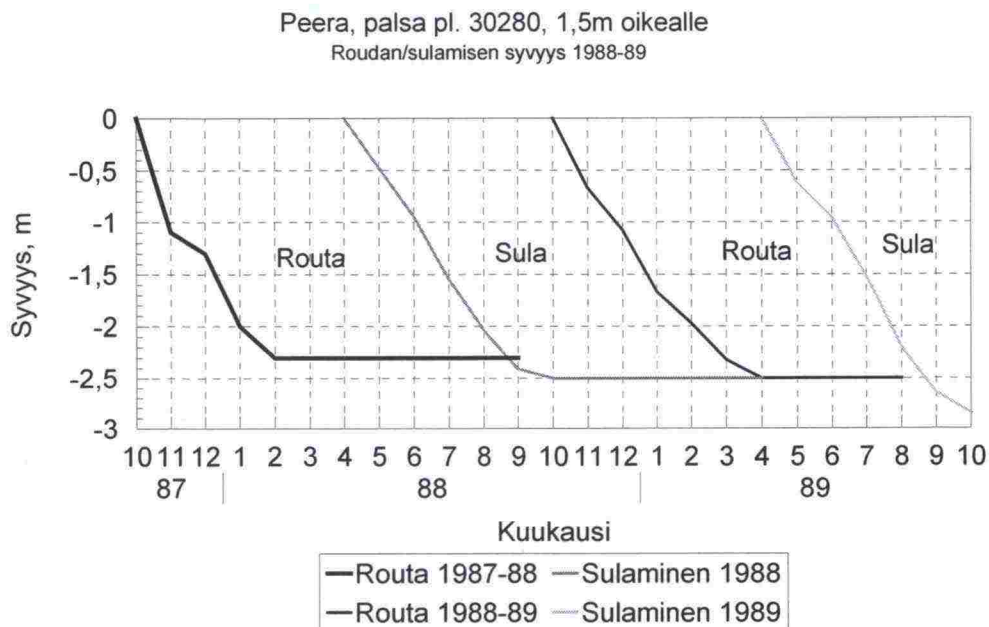
Kuva 48. Mitattu roudan ja sulamisen syvyys ajalla syksy 1987 - syksy 1989 havaintopisteessä paalulla 30280.

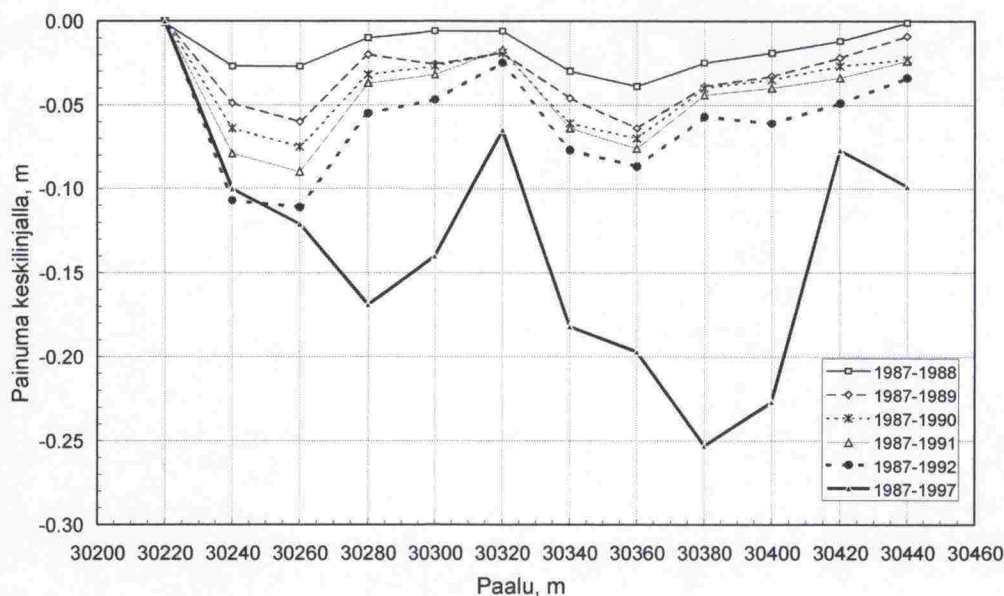
Koerakenteen pinnan painumat korjauksen jälkeen vuosina 1987-89 on esitetty kuvassa 49. Mittausten mukaan painuminen keskittyi palkan ja ympäröivän suoalueen raja-alueelle. Painumanopeus oli 10-30 mm/a. Painumakohtia tasattiin 1990-luvun alussa tummalla öljysoralla. Tämän havaittiin vaaitusten mukaan aiheuttaneen painumisen kiihtymistä. Tienpinta tasattiin ja päällystettiin uudelleen tummalla päällysteellä vuonna 1997. Uuden päällysteen painumavaaituksia on esitetty kuvassa 50. Korotus oli suurimmillaan noin 200 mm. Uuden päällysteen painumanopeus oli suurimmillaan 50 mm/a.

Palsarakenteen päällystettä paikattiin 1990-luvun alussa tavanomaisella, mustalla paikkausmassalla, jolloin vaalean päällysteen vaikutus lakkasi. Tällä lienee osavaikutus painumanopeuteen erityisesti verrattaessa 1980-luvun lopun ja 1990-luvun painumisnopeuksia.

Kuva 49. Koerakenteen keskilinjan mitatut painumat vv. 1987-97.

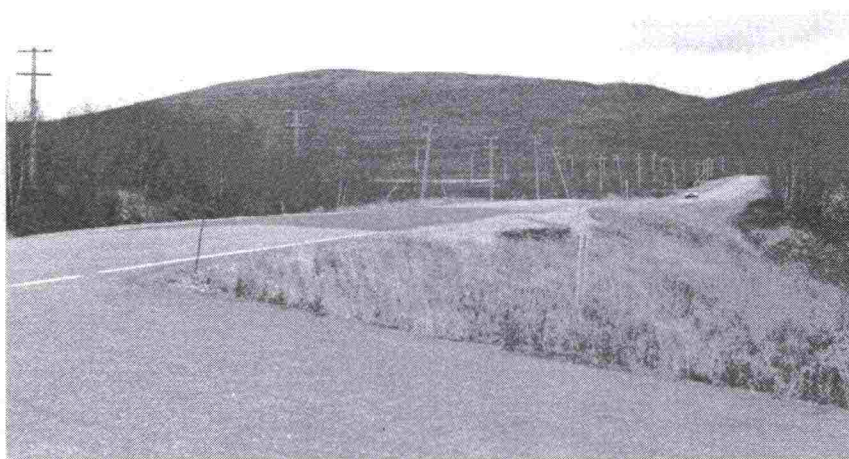
Syyskuussa 2001 (kuva 51) havaittiin, että painumia oli taas äskettäin ta-sattu. Kantavuusmittaukset pudotuspainolaitteella tehtiin maastokäynnin aikana. Lämpötilakorjatut kantavuudet olivat pienimmillään noin 120 MPa. Huomattakoon, että sulavalla ikiroudalla olevan tierakenteen kantavuudet olivat kevätkantavuuksia. Todettiin, että seurantamittausten perusteella olisi mahdollista selvittää uudelleenpäällystämisen ajoitusta ja tiheyttä todettujen painuman kulmanmuutosten perusteella.

Kuva 51. Peeran palsarakenne Kilpisjärveltä päin kuvattuna Taustalla Peeran routavauriokohde.

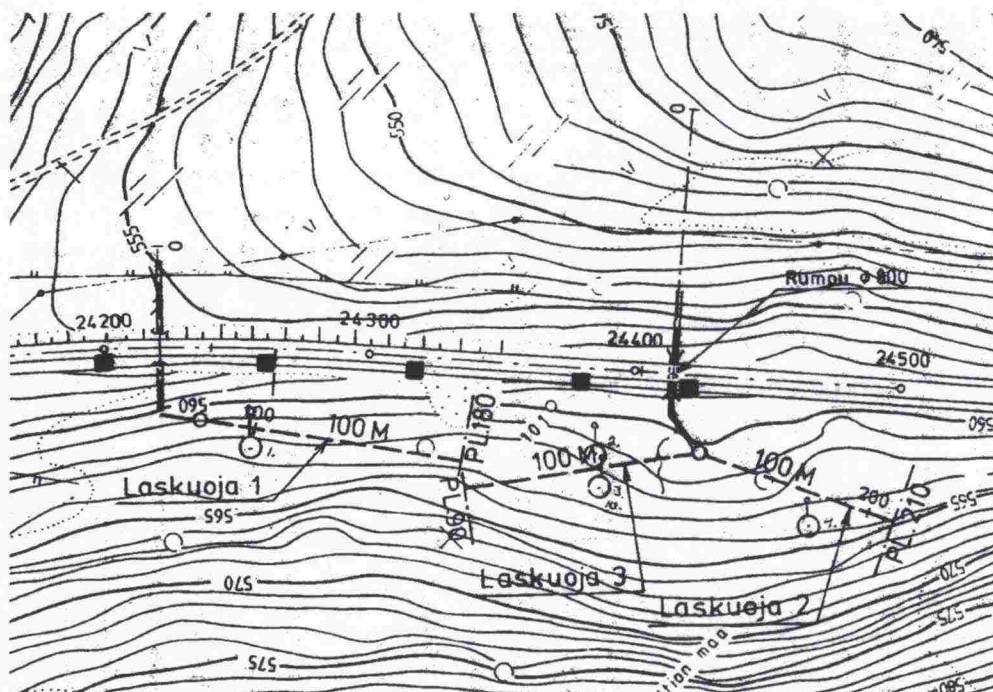
Seuraavassa kuvataan Muotkatakan pohjavesipaanteen parantamistapaa. Muotkatakassa ongelmana oli tien yläpuoliseen sivuojaan syntynyt paanne, jonka arvioitiin johtuneen yläpuolisesta rinteestä valuvan pohjaveden jäätyminen tien sivuojaan. Pohjavesi virtasi pintaan, kun routa tunkeutui tien alla ja yläpuolisessa maastossa kevättalvella pohjaveden pinnan alapuolelle. Tällöin paineellinen pohjavesi purkautui maan pintaan.

Kuva 52. Muotkataikka. Paannekohteen salaojat ja purkuviemäri tien poikki.

Ongelman parantamiseksi rakennettiin yläpuoliseen maastoon salaojat (las-kuoja 2 ja 3, kuvat 52 ja 53). Salaojista vesi purettiin lämpöeristetyin kaivon (kuva 54) kautta roudattoman viemäriputken kautta tien poikki alapuoliseen maastoon (kuva 55). Pintavesivaluntaa varten oli maan pinnassa avo-oja ja rumpu.

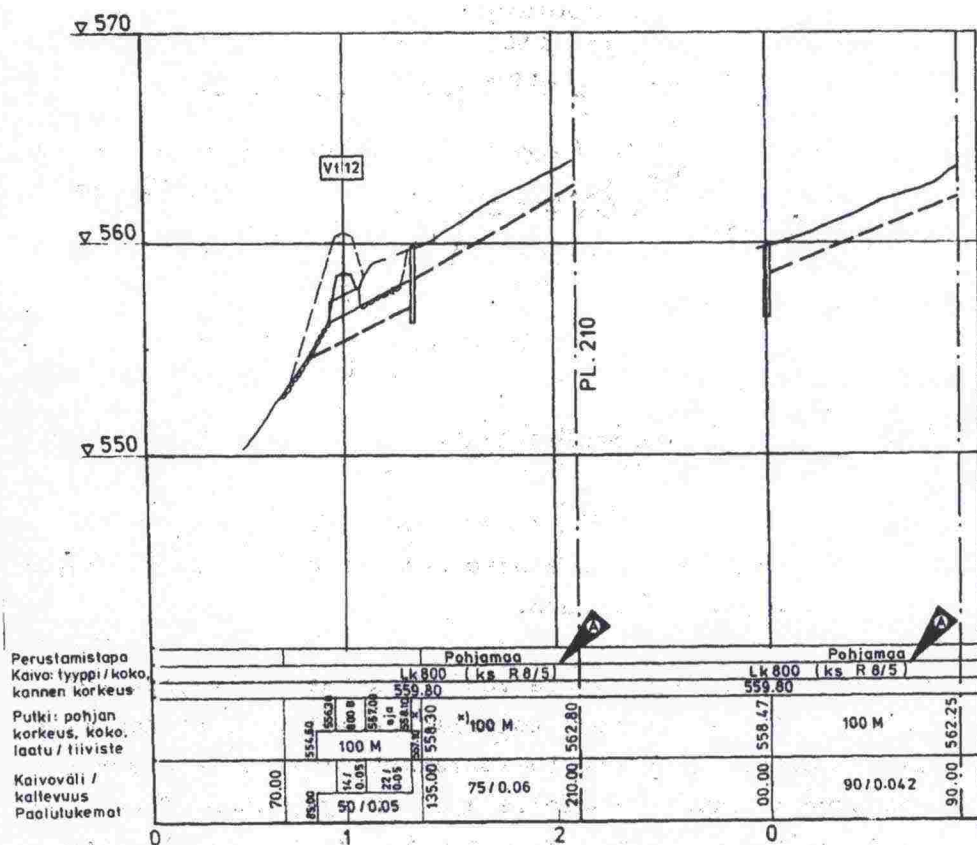
Kuva 53. Muotkataikka. Paannekohteen salaojan purkuviemärin pituusleikkaus.

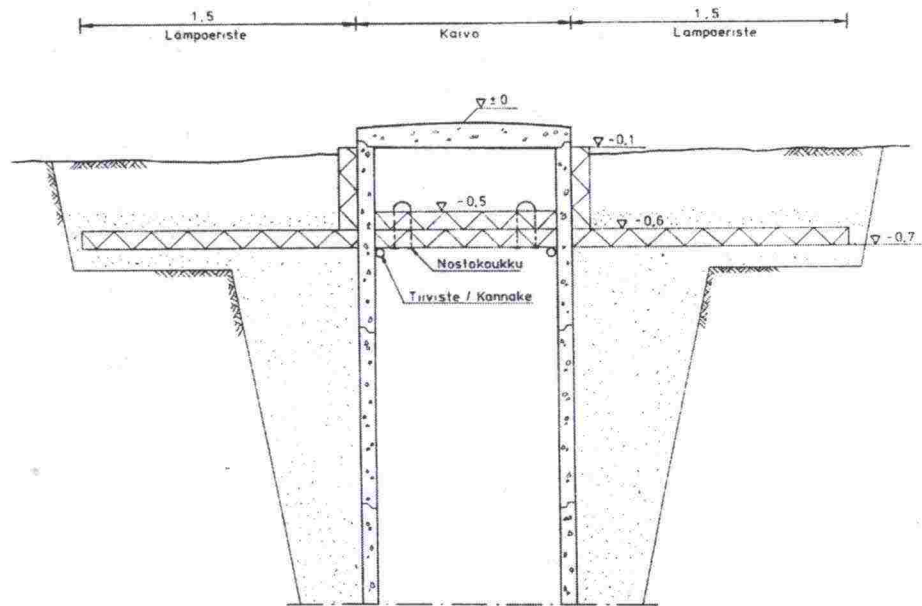
Kuva 54. Muotkataikka. Salaojakaivon poikkileikkaus.

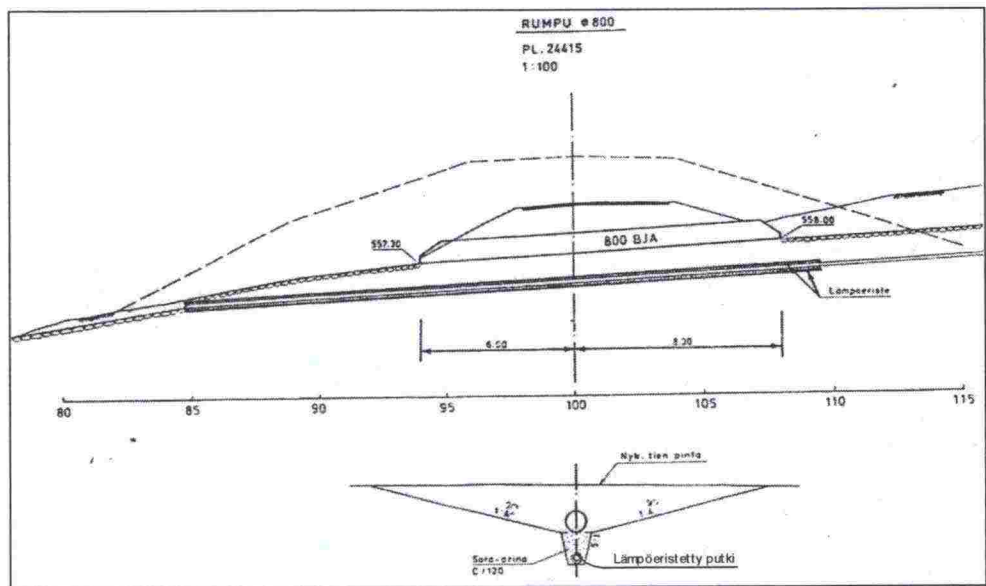
Kuva 55. Muotkataikka. Rummun pituusleikkaus.

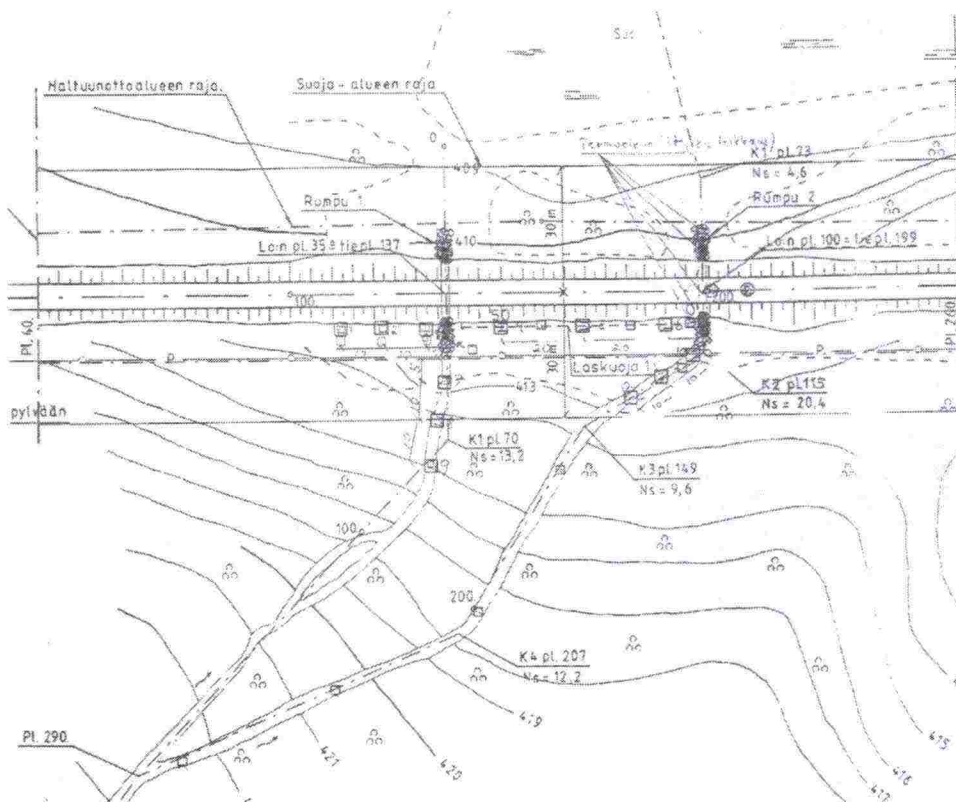
Pitkärannassa oli ongelmana ylärinteestä tulleen, haarautuneen puronuoman paantaminen (kuva 58). Kuvassa oikeanpuoleinen haara oli laskuoja 2 ja vasemmanpuoleinen haara laskuoja 1. Paanne kehittyi tien ylärinteen puoleiseen sivuojaan.

Kuva 58. Pitkäranta. Suunnitelmakartta.

Paanteen parantamiseksi uoman pohjaan asennettiin salaoja, jonka vedet johdettiin viemäriputkessa tien poikki (kuva 59). Pintavedet johdettiin tierummun kautta. Tierumpuun, siihen johtavan uoman pohjalle ja viemäriputkeen asennettiin lämmityskaapelit, joilla uoma ja rumpu voidaan tarvittaessa avata sähkölämmitystä käyttäen (kuvat 60-62).

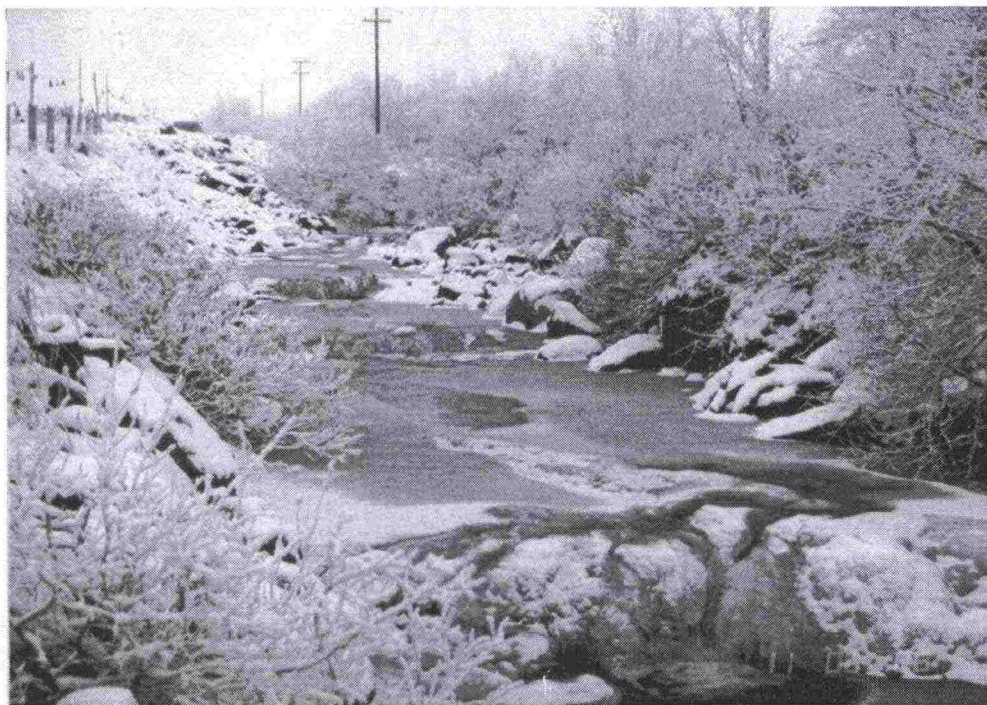
Haukijoki oli rinnettä alas virtaava, koskinen puronuoma, joka on alunperin virrannut vinosti nykyisen tielinja poikki. Nykyisen tien rakentamisen yhteydessä uoma siirrettiin tien sivuun ja rakennettiin alavirtaan silta-aukko tien alitse. Uoman jyrkkyyden seurauksena virtaava vesi jäätyy pakkaskauden alettua uomaan, jolloin virtaus siirtyy jään päälle. Kovina pakkastalvina, kuten 1980-luvun lopulla oli, jää täytti uoman ja jopa silta-aukon (kuvat 63-64). Tällöin sulamisvedet eivät keväällä päässeet uomaan pitkin, vaan tulvavirtaus saattoi purkautua tielle.

*Kuva 63. Haukijoki 1986. Uoman jäätyminen alkutalvella.*

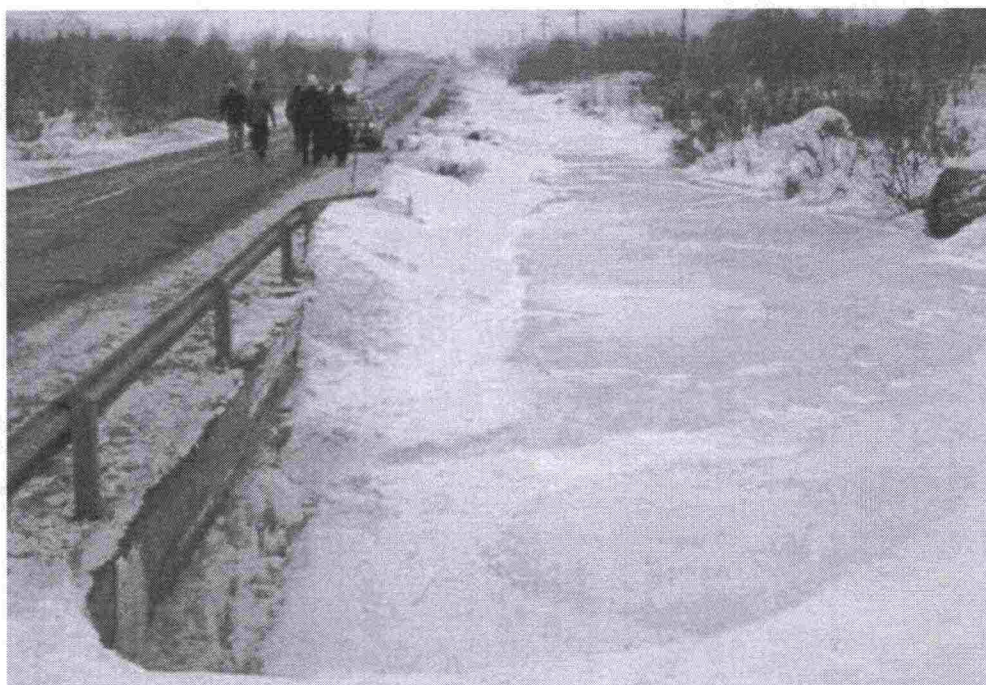
*Kuva 64. Haukijoki 1985. Uomapaanne lopputalvella.*

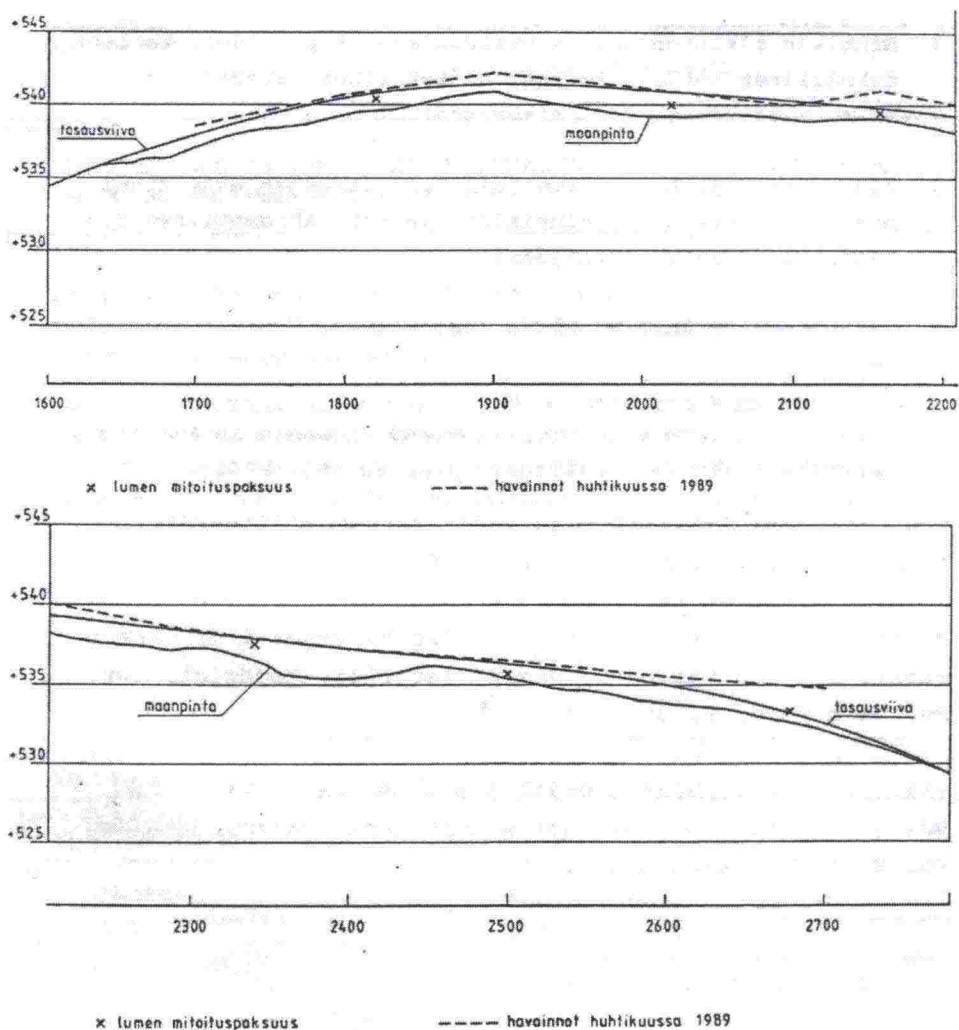
Kuva 79. Jeähkkash. Tien tasausviiva, lumen syvyysmittausten perusteella määritetty lumenpinnan mitoittava korkeus ja lumenpinnan korkeus keväällä 1989.

Kuvasta 79 voidaan havaita, että keväällä 1989 toteutunut lumenpinta oli paikoin korkeammalla kuin tienpinta, ja 0,5-1 metriä korkeammalla kuin mitoittava lumen pinta. Talvi oli poikkeuksellisen runsasluminen. Kuvan 78 mukaan tätäkin lumisempia talvia olivat talvet 1991-93 ja 1997.

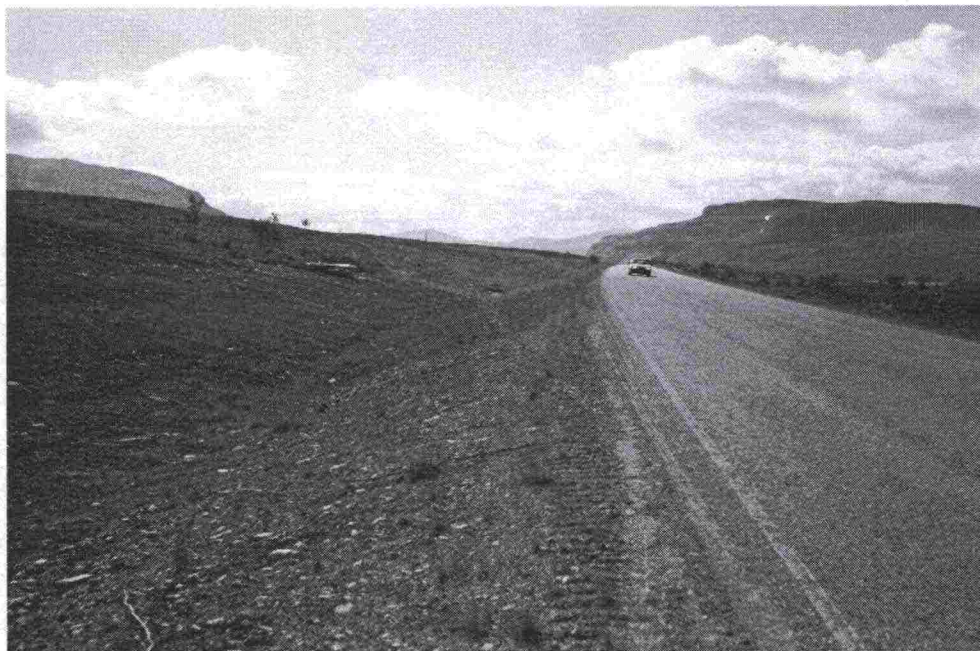
Todettiin, että sisäluiskan yläosan pyöristys oli vähäinen, pienempi kuin suunnitelmassa tai rakentamisen jälkeen (kuva 80). Alapuolisen ulkoluiskan kasvillisuus oli kohtalaisen runsas. Yläpuolisen ulkoluiskan kasvillisuuden vähäisyys johtunee joko luiskan liikkumisesta, eroosiosta tai kasvupohjasta, sillä luiska oli rakentamisvaiheessa kylvetty.

Akuuttia korjaustarvetta ei luiskissa havaittu.

Syyskuussa 2001 tilanne oli ennallaan.

Kuva 80. Jeähkkash, kinostumiskohde. Tie Mallaan päin.
